成都科宏达科技有限公司

关于土地隐患排查整改的报告

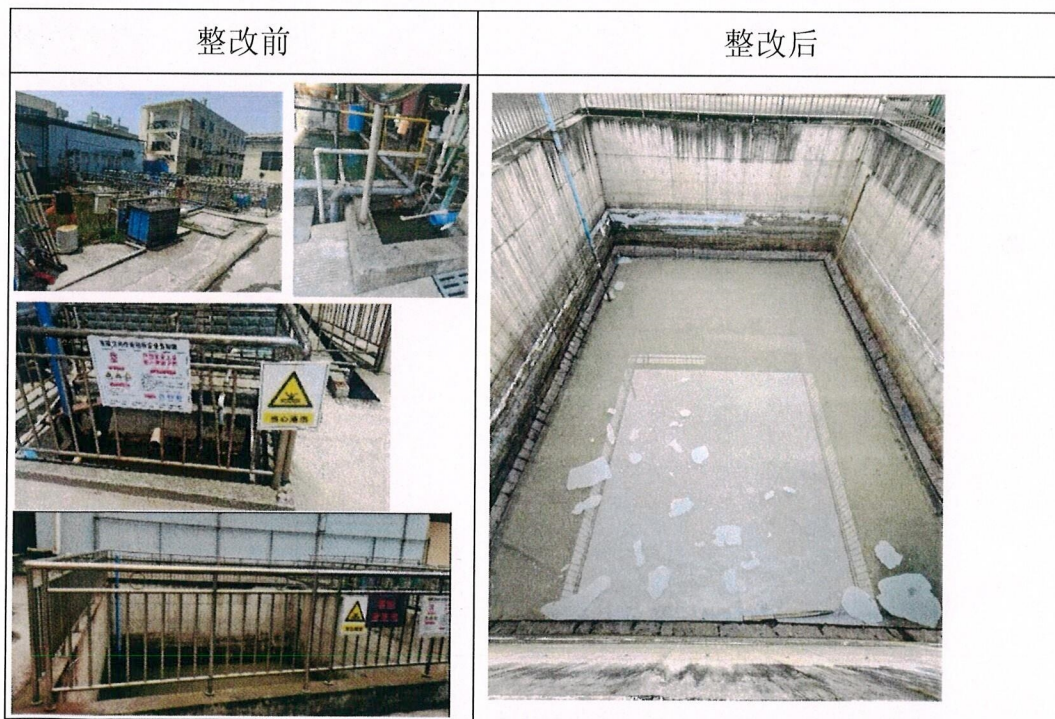
问题1—4：1个污水处理池、1个应急水池、2个废水暂存池，污水沟和池体已做防渗水泥硬化，表面无法查看池底是否渗漏，该池体可能存在渗漏隐患。

整改措施：工程部已进行检查，抽干水检查池底也不存在破损、渗漏现象。

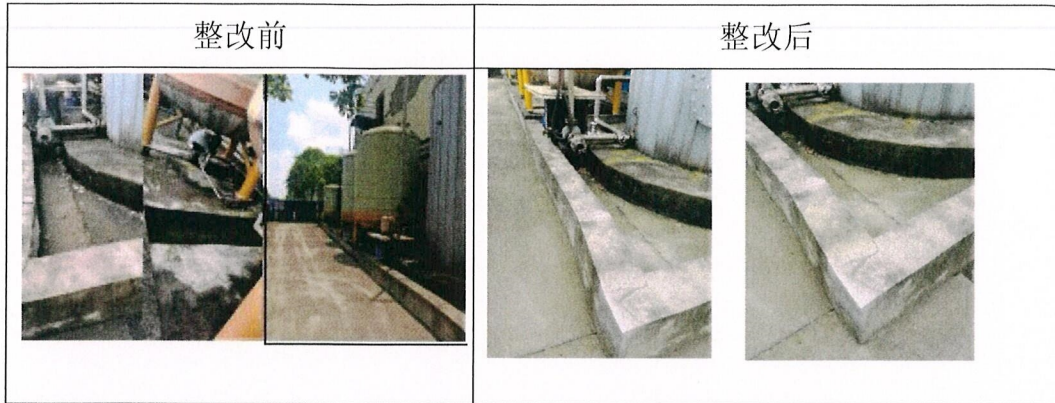
问题5：罐体周围雨水较多，不易发现泄漏情况，同时水泥地面有裂缝。

整改措施：已清理罐体周围雨水，并保证排水管通畅。对裂缝进行了修补。

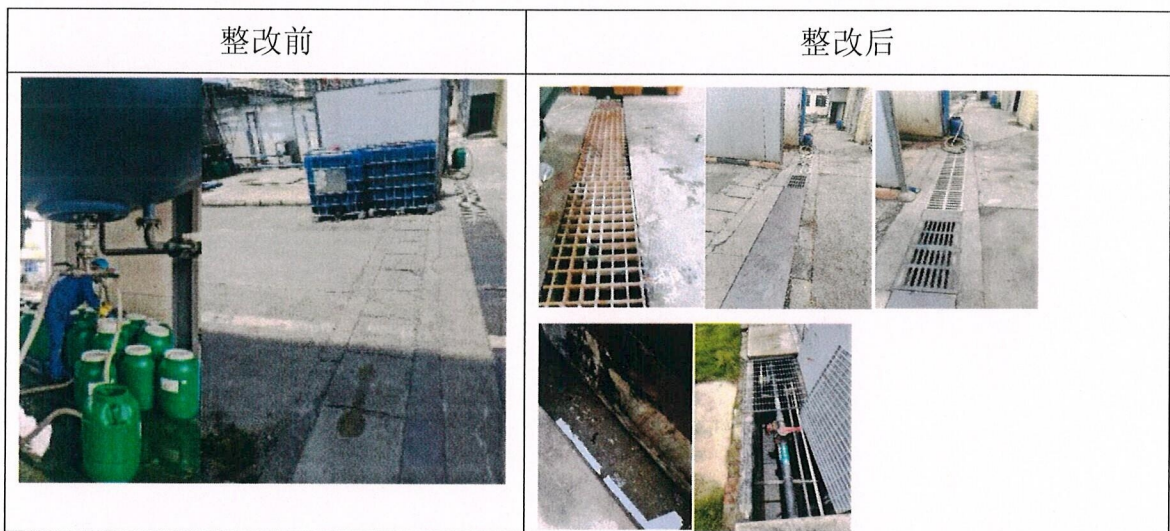
问题 6：收集沟未全部打开，部分管道可能存在积液和破损。

整改措施：安装雨水算子和可移动钢板，目视无积液和破损现象。打开盖板，定期目视检查有无积液和破损。

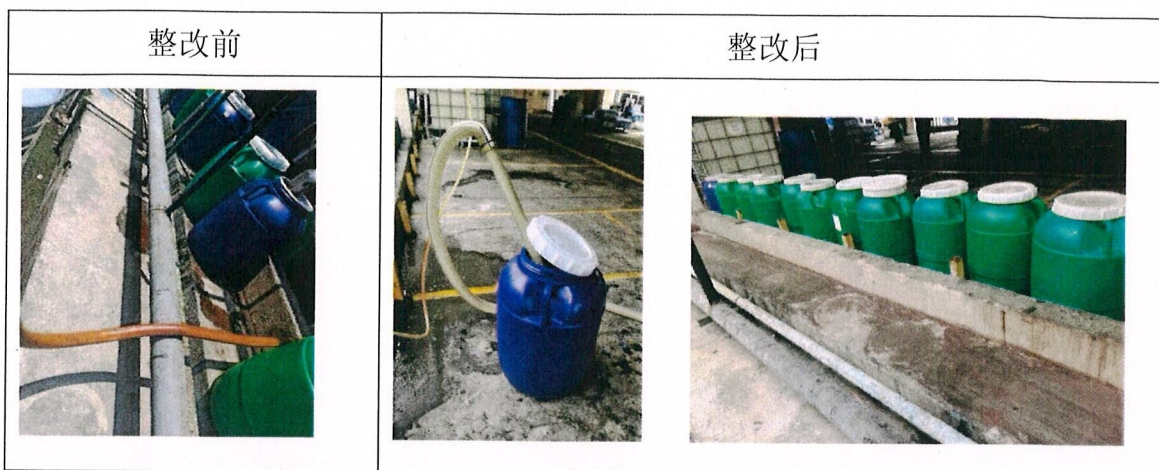
问题 7：车间原料或产品在使用过程中滴落的废液沿着水泥地面流入雨水沟。

整改措施：严格要求生产车间将使用后的液体原料或产品桶暂存于车间内，由车间主任、生产经理严格监督并考核。

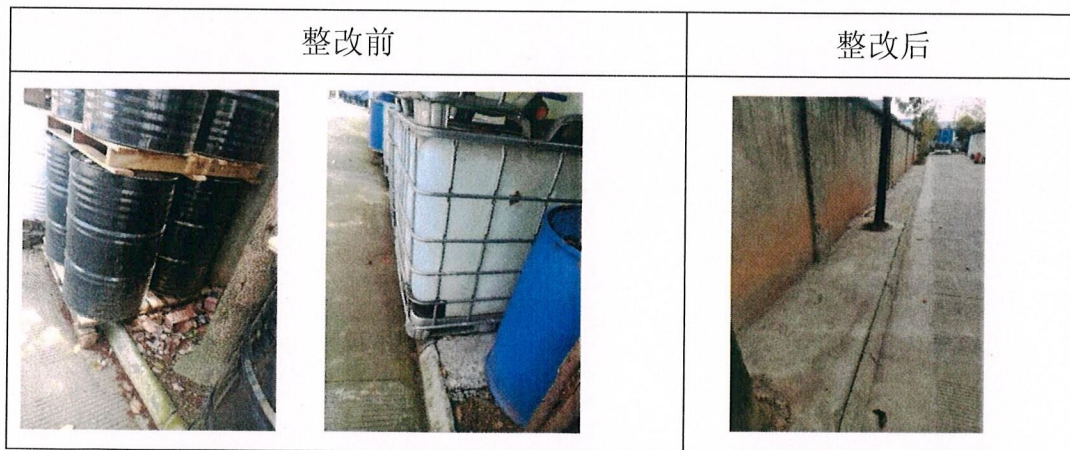
问题 8：液体原料或液体产品部分堆存于未做硬化的厂区围墙处或已做硬化但已开裂水泥地面。

整改措施：已将存放在围墙边的清洗废水收入库房。

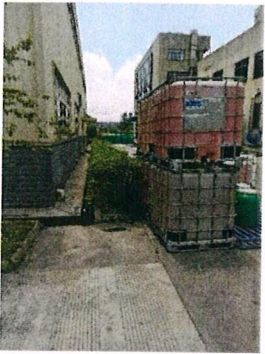
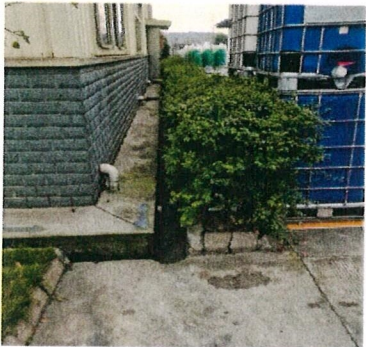
问题 9：厂区雨水沟未与外界封闭，大量液体原料或产品堆放于厂区道路，一旦泄漏，造成大量化学品通过雨水管道流入外环境。

整改措施：将有物料的吨桶收入库房，此处已进行规划，用于暂存新的产品桶。

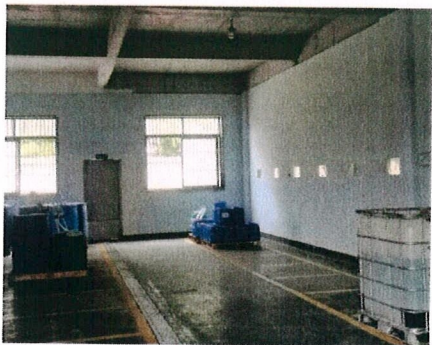
问题 10：危化品库地面环氧地坪破损，防渗能力降低。

整改措施：已对库房破损地面进行修复。

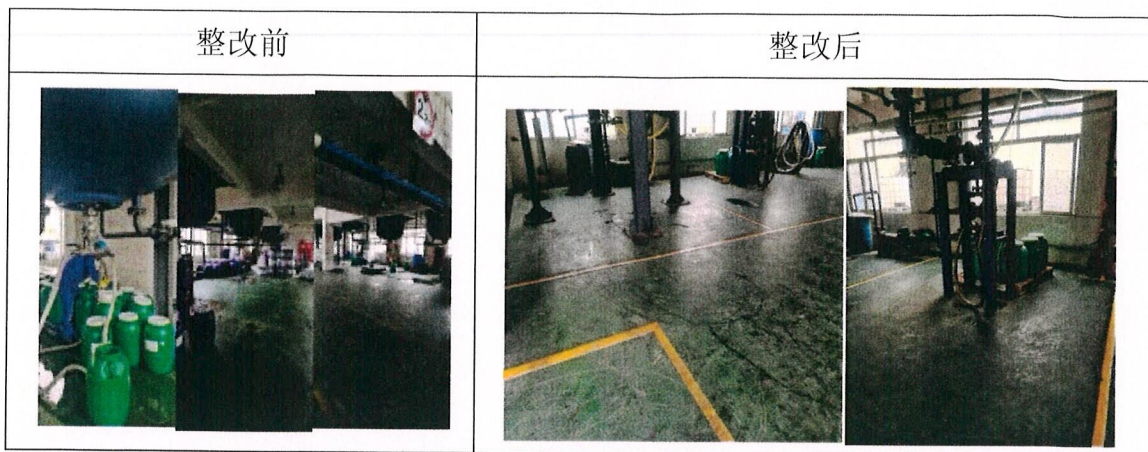
问题 11：生产区部分地面环氧地坪已磨损，防渗系数降低。

整改措施：已对厂区内破损地面进行修复。

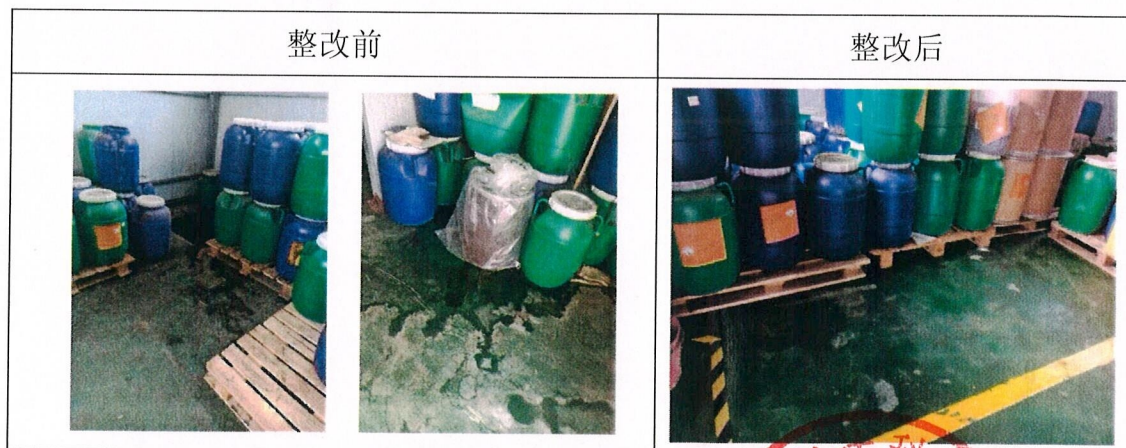
问题 12：部分泄漏的危险废物长期浸泡环氧地坪地面未得到有效清理，容易造成环评地坪腐蚀进而危险废物渗漏进地底。

整改措施：已清理危废间地面物料。
